REGION CORNARE

Martes 13 y miércoles 14 de agosto 2013

DOS PERSONAS MURIERON POR DESPRENDIMIENTO DE ROCA EN EL MUNICIPIO DE COCORNA

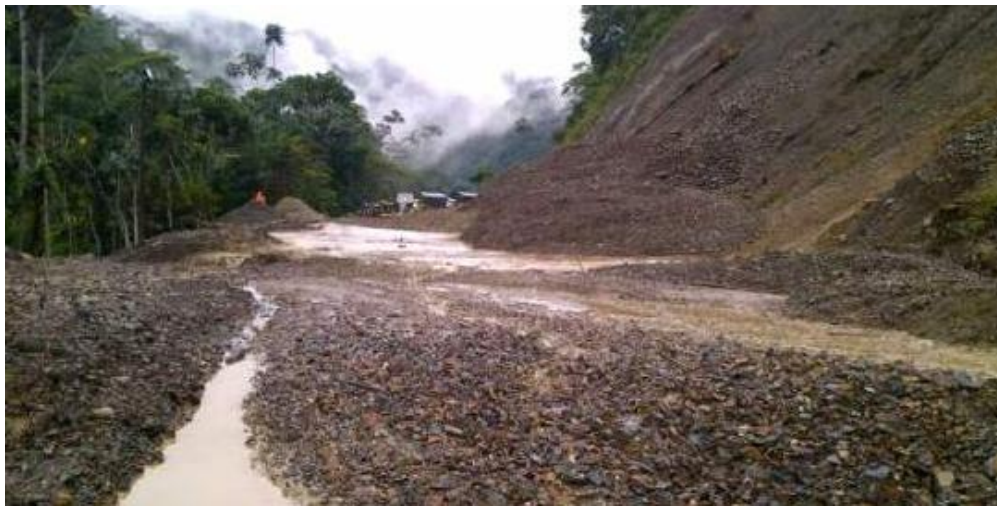
Las fuertes lluvias que cayeron sobre el Oriente antioqueño, la noche del lunes 12 de agosto y madrugada de hoy martes, **ocasionaron el desprendimiento de una gran roca y la posterior muerte de dos personas** a unos metros de la vía de ingreso al municipio de Cocorná (kilómetro 14+400), cerca de la autopista Medellín-Bogotá.

Una roca de gran tamaño se desprendió de un talud y **tras cruzar la vía rodando impactó contra la pared de una vivienda** cercana a la vía lo que ocasionó la muerte de una mujer y una menor de edad que se encontraban en una de las habitaciones de la vivienda.

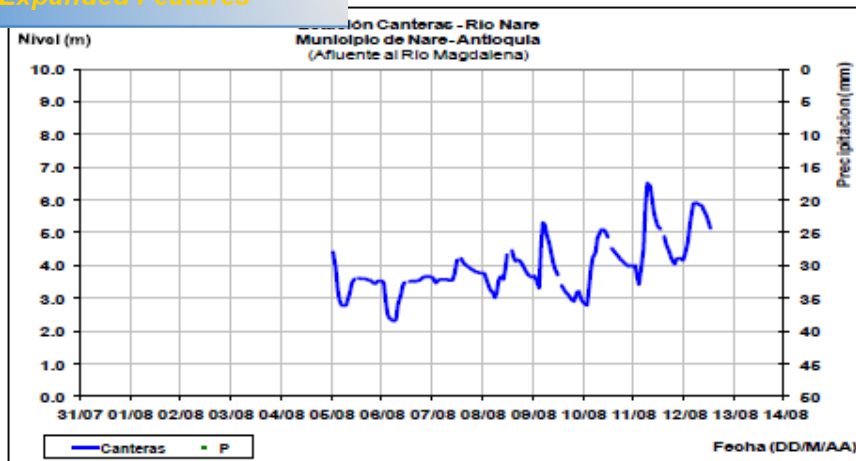
Gráficos tomados de el Ideam, martes 13 de agosto de 2013

Los ríos La Miel y Nare, regulados por los **embalses de la Miel** y el **complejo de embalses antioqueño**, reportan moderadas fluctuaciones en el río Magdalena, con tendencia al **ascenso**.
