## REGION CORNARE

Miércoles 16 y jueves 17 de octubre de 2013

### PASO A UN CARRIL EN LA AUTOPISTA MEDELLÍN BOGOTÁ POR DERRUMBE

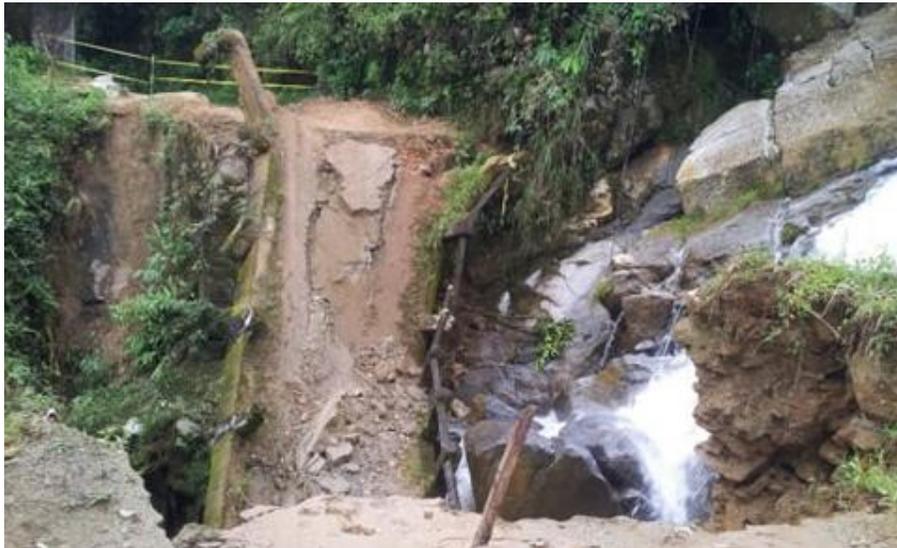
Imagen tomada de periodico MiOrente, miercoles 16 de octubre de 2013

Cerca de **2 mil personas que habitan 17 veredas** entre los municipios de **Cocorná, Granada y El Santuario** tendrán que buscar vías alternas para comercializar sus productos y movilizarse a cualquiera de estas localidades por la caída el lunes 14 de octubre a las 7:00 a.m del puente **San Bartolo, en la vereda El Viadal, jurisdicción de Cocorná**.

El alcalde de este municipio, Jorge Vásquez confirmó que por la caída de la infraestructura se va agilizar su construcción por medio la Secretaria Física del Departamento, es una carretera que tiene mucho movimiento, afortunadamente **no hubo pérdidas humanas**, ni nada que lamentar. El puente había presentado problemas, lo cerramos, pero la comunidad lo volvió abrir, dijo el mandatario.

Para el Jaime Rodríguez, líder del sector donde cayó el puente, ve con mucha preocupación lo sucedido, hace cinco meses el puente empezó a tener problemas, estamos perjudicados todos, por acá se mueven alimentos para varios municipios, añadió Rodríguez.

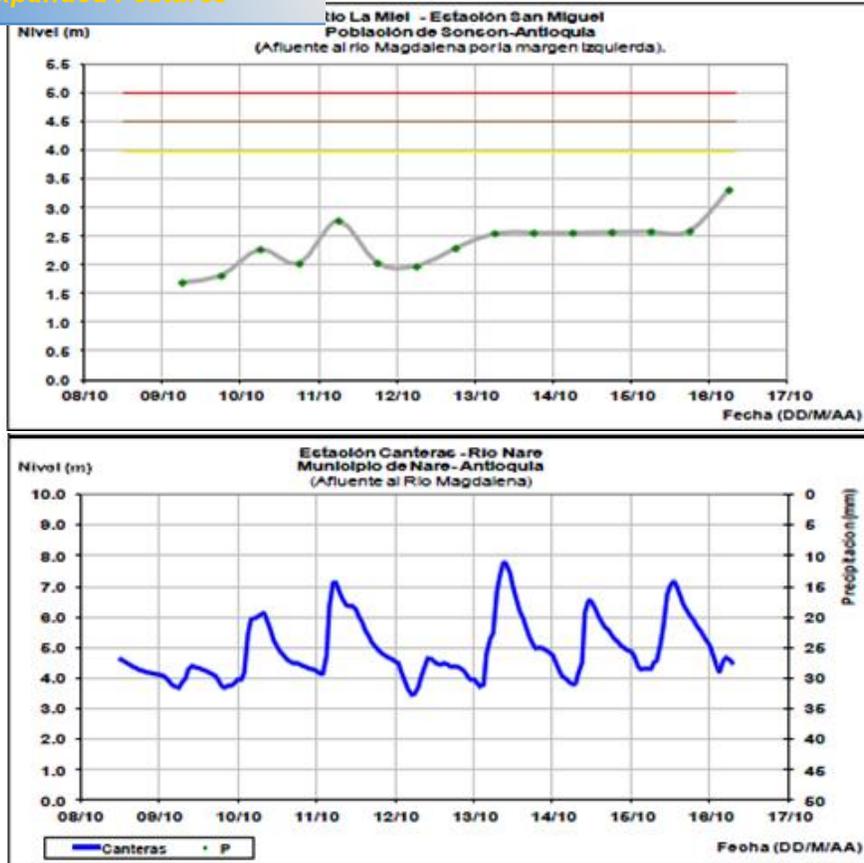
Gráficos tomados del Ideam, miércoles 16 de octubre de 2013

El nivel de los ríos **La Miel y Nare**, observados en los municipios de **Sonsón y Nare** respectivamente, registran **incrementos súbitos recurrentes** como reacción a las lluvias puntuales que se presentan en las cuencas de estos ríos; además estos ríos se encuentran influenciados por la operación de los embalses La Miel y el complejo de embalses del oriente antioqueño.

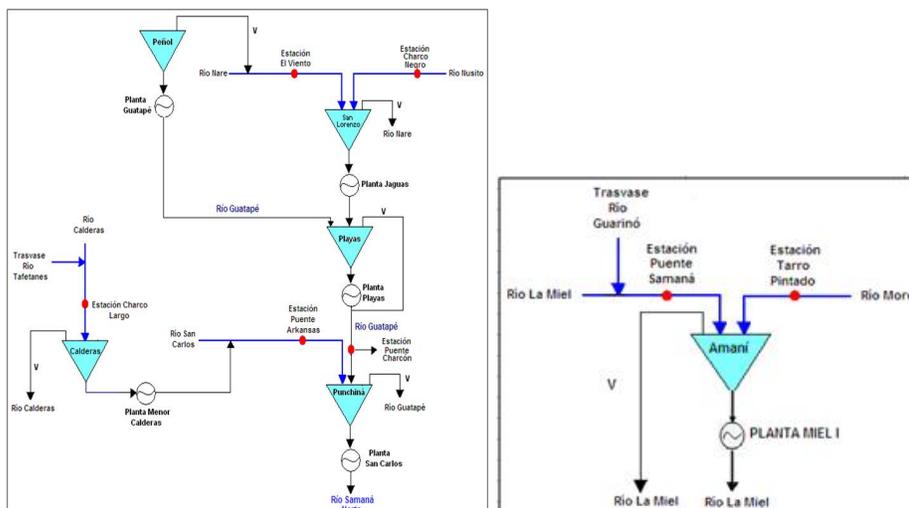
A continuación se relacionan los volúmenes útiles diarios de reservas de algunos embalses de acuerdo con información de hoy a las 6:00 a. m. consultada en XM:

ESTADO DE LOS EMBALSES	VOLUMEN ÚTIL DIARIO (%)
PLAYAS	71.65
EL PEÑOL	55.08
SAN LORENZO	78.10
PUNCHINÁ	37.52
