**Asunto:** Remisión de Informe Técnico para su cumplimiento.

**INFORME TECNICO No. CONTROL Y SEGUIMIENTO**

Atender solicitud realizada por la Empresa Prestadora de Servicios Públicos La Cimarrona en relación con afectaciones a los usos del suelo aledaños a la quebrada La Cimarrona.

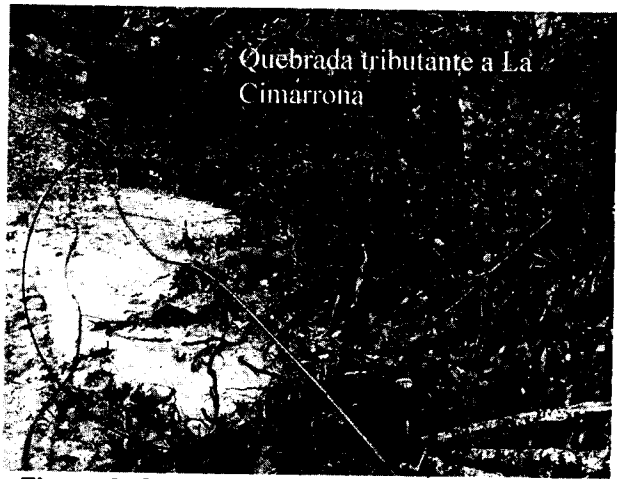
Figura 3. Sedimentación contigua a la quebrada La Cimarrona

Se desciende por el cultivo hasta la parte baja del predio descrito anteriormente con el objetivo de observar la fuente de agua que por allí discurre, la escorrentía del cultivo arrastra sedimentación, generándose un depósito de ésta en la parte baja y continuando su arrastre hasta la fuente que posteriormente tributa a la quebrada La Cimarrona (Figura 3). El predio presenta una pendiente mayor o igual al 70%.

- Hay un inadecuado manejo del suelo y de las aguas de escorrentía del terreno propiedad del señor Arnoldo Pérez, teniendo en cuenta la sedimentación que se presenta en la quebrada La Cimarrona y que afecta la calidad del agua de la fuente, siendo una de las preocupaciones de la Empresa Prestadora de Servicios Públicos.

El propietario del predio debe implementar estructuras de retención de sedimentos en la parte baja del mismo, y realizar limpieza de la sedimentación, además de implementar estructuras de conducción de aguas lluvias o estrategias alternativas para evitar el arrastre y la erosión del suelo.
